## MOTEURS VOLKSWAGEN 1.2/1.6/2.0 TDI

# LES 15 DÉFAUTS PRIS EN CHARGE

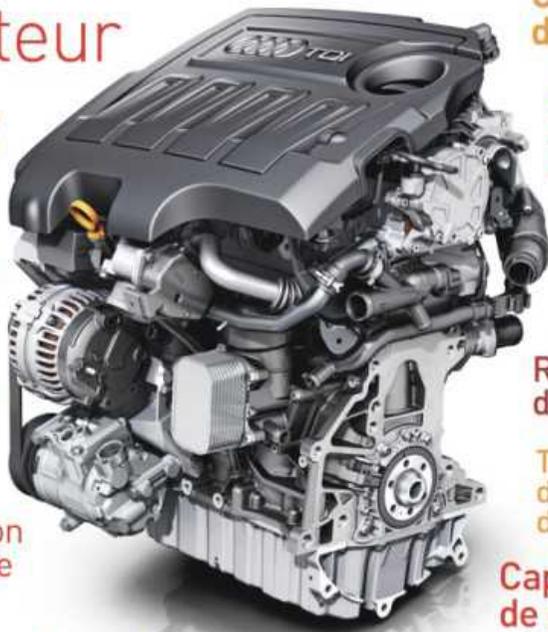
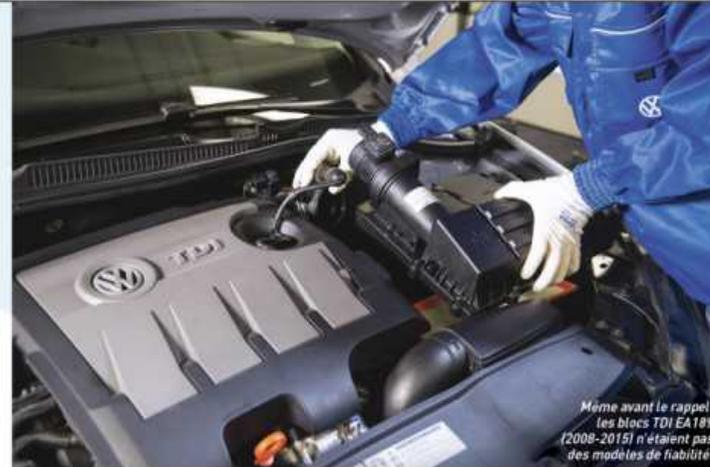
Boîtier de papillon des gaz

Conduite d'injection

Sonde lambda

Vanne de régulation de pression

Répartiteur de carburant

Transmetteur de pression différentielle

Capteur de pression

Injecteur

Détecteur de température des gaz

Radiateur de recyclage des gaz

Vanne de recyclage des gaz

Clapet de commutation du recyclage des gaz

Pompe haute pression

Capteur de température

Répartiteur

Même avant le rappel, les blocs TDI EA189 (2008-2015) n'étaient pas des modèles de fiabilité.
